**TEGEVUSKAVA AVARII- JA KONSERVEERIMISTÖÖDEKS**  
**Nr. 02/021**

| <b>Mälestis:</b> | Keila kindlustatud elamu |
| <b>Töö teostaja:</b> | Vivendi Meistrid OÜ, Reg nr 12866012, EMU000136, Sõpruse pst.211a, Tallinn. Koostas: Ivari Maar, 366/2008 , <a href="mailto:ivari@vivendi.ee">ivari@vivendi.ee</a> , gsm 53524067 |
| <b>Eesmärk:</b> | Peatada ajalooliste müüride edasine hävimine. Koostada tegevuskava ajalooliste müüride konserveerimiseks. |

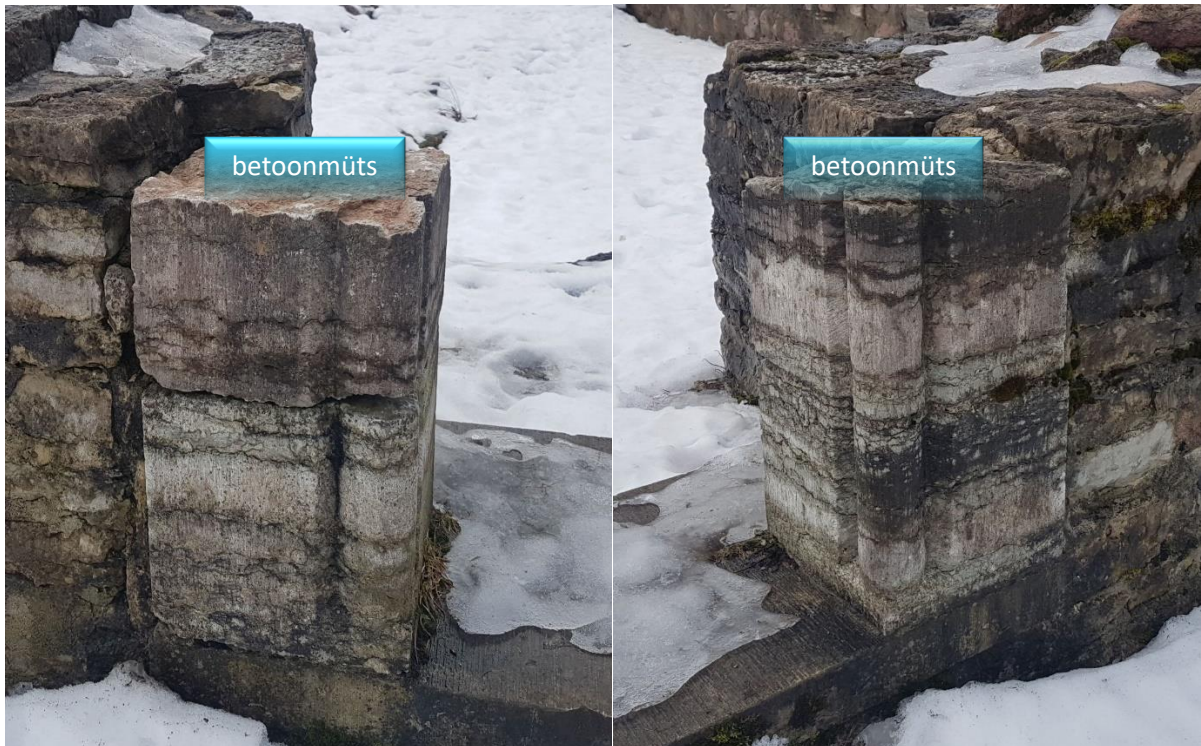
Foto. 6. Vaade portaali tahutud postidele. Katta eraldi betoon „mütsiga“.
