**TEGEVUSKAVA AVARII- JA KONSERVEERIMISTÖÖDEKS**  
**Nr. 02/021**

| <b>Mälestis:</b> | Keila kindlustatud elamu |
| <b>Töö teostaja:</b> | Vivendi Meistrid OÜ, Reg nr 12866012, EMU000136, Sõpruse pst.211a, Tallinn. Koostas: Ivari Maar, 366/2008 , <a href="mailto:ivari@vivendi.ee">ivari@vivendi.ee</a> , gsm 53524067 |
| <b>Eesmärk:</b> | Peatada ajalooliste müüride edasine hävimine. Koostada tegevuskava ajalooliste müüride konserveerimiseks. |

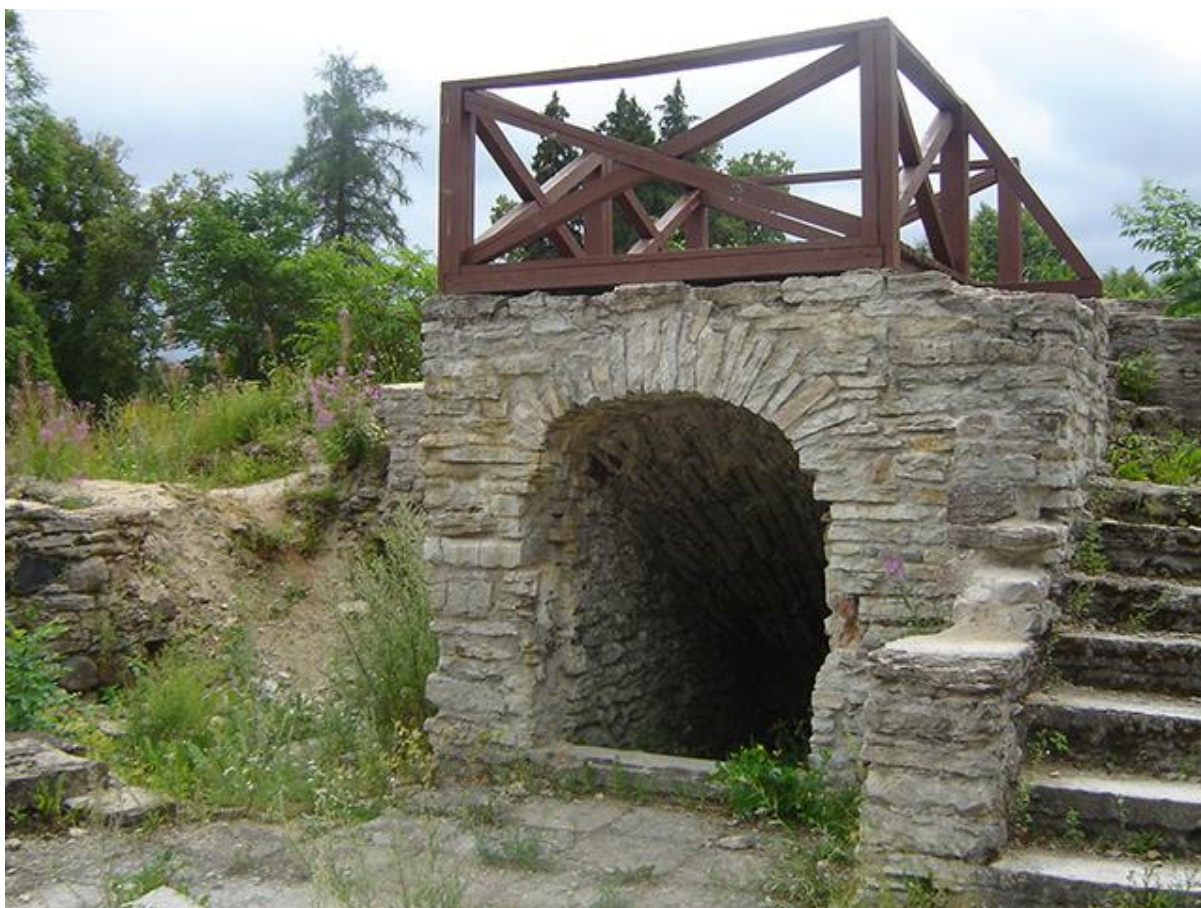
Foto 4. 1995. aastal konserveeritud ümarkaareline sissepääsuava keldrikorrusele ja vaateplatvormile.

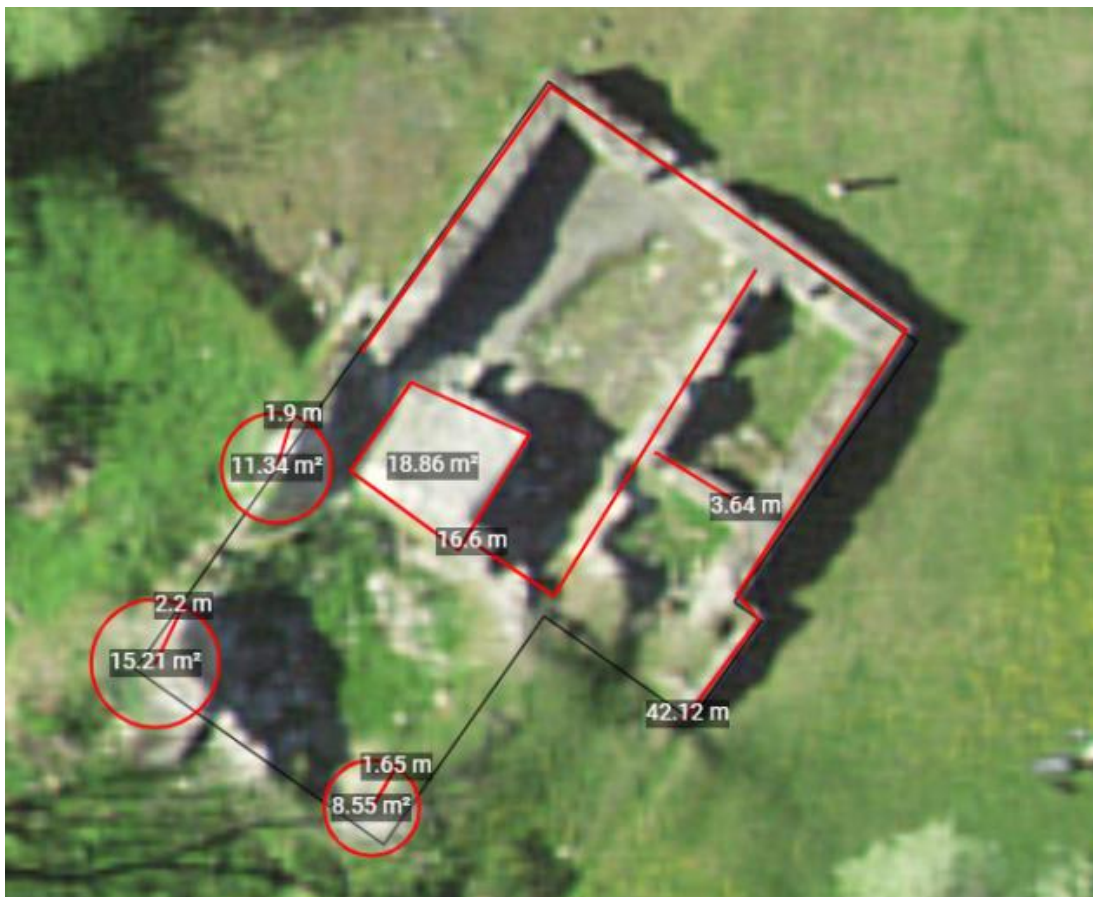
Konserveerimistööd hõlmavad orienteeruvalt 42 jooksvat meetrit välismüüre, 20 jooksvat meetrit sisemüüre, 20 m<sup>2</sup> kohapeal valatud keldrisseepäsu platvormi ja umbes 20 m<sup>2</sup> armeeritud betoonmassiga kaetud ala. Kohapealseid mõõtmisi tehtud ei ole. Kasutatud on Maaameti kaardiserveri rakendusi.

Foto 5. Müüride konserveerimise maht on ligikaudu 70 jooksvat meetrit. Allikas: Maa-amet.

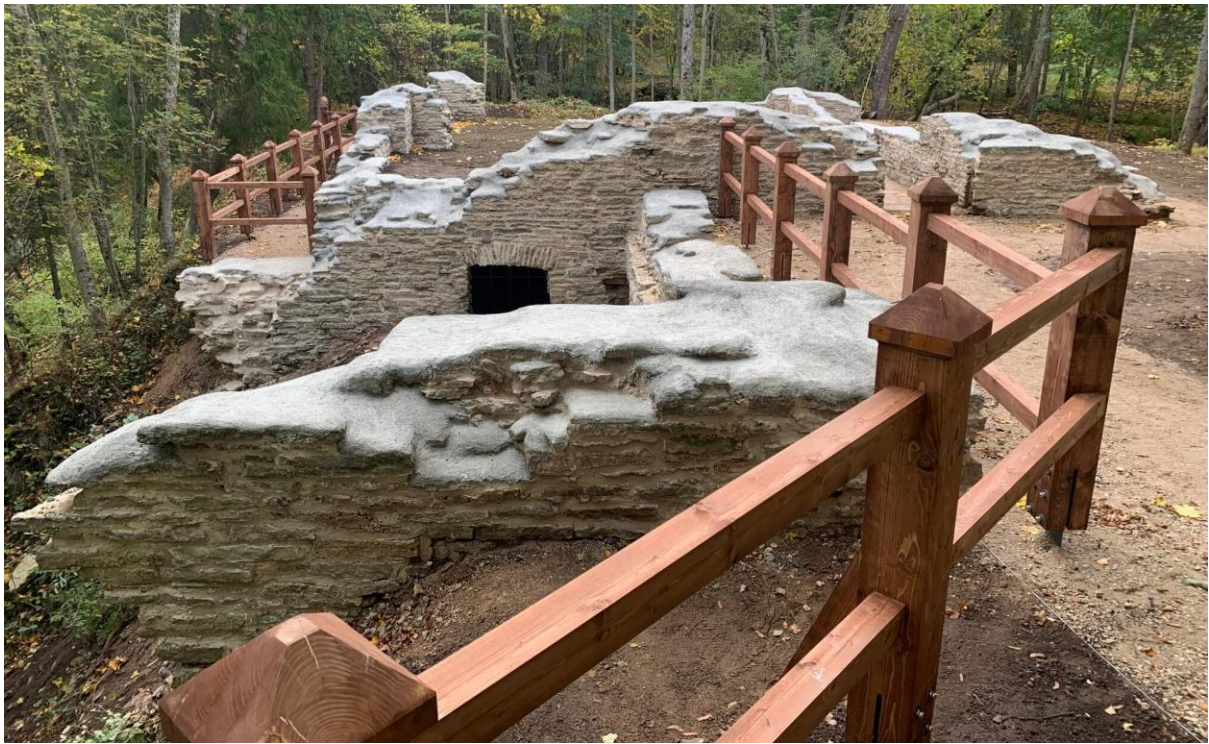
Foto 18. Näidisena Meremõisa betoonmassiga kaetud müüriosad.

Osaliselt tuleb müüride katmisel kasutada armeeritud betoonmassi. Seda just kohtadel, kus säilitada ja eksponeerida müüride astmelisust.

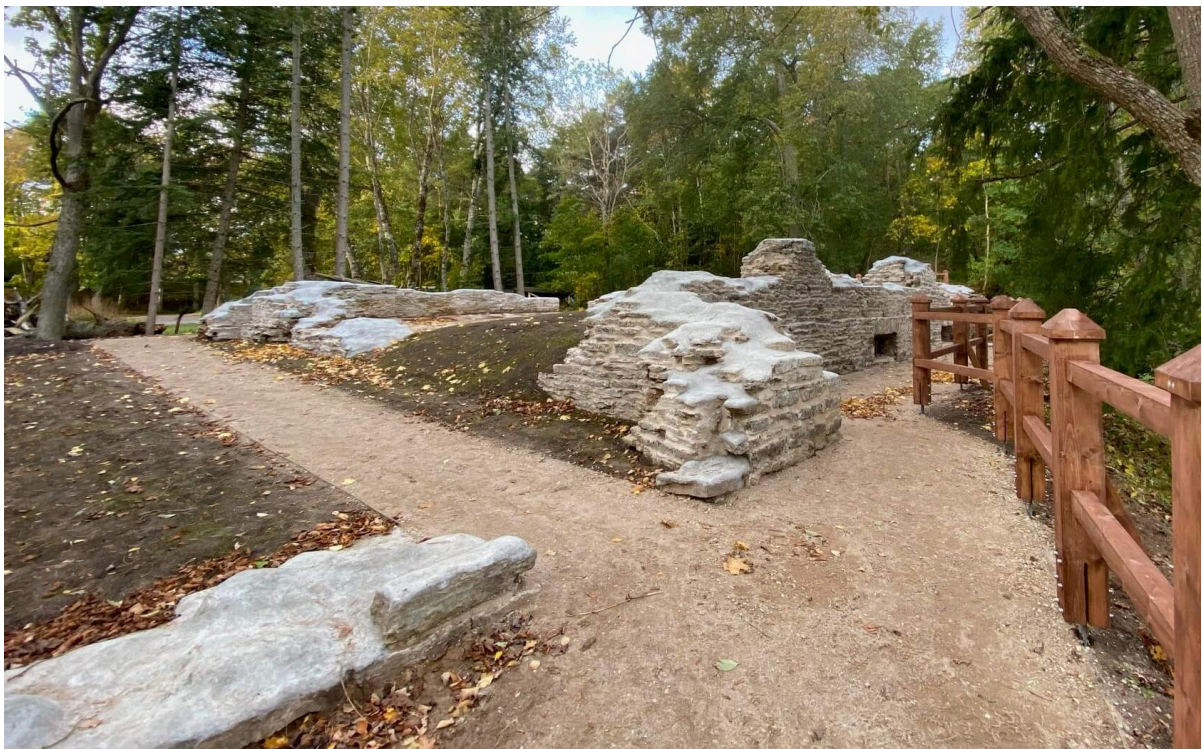
Foto 19. Näidisena Meremõisa betoonmassiga kaetud müüriosad.
